Forslag

01. juni 2015

Vedr. pkt. 3 på ekstraordinært afdelingsmøde den 8. juni 2015: Forslag til beslutning om udvidelse af renoveringssag til også at omhandle tage

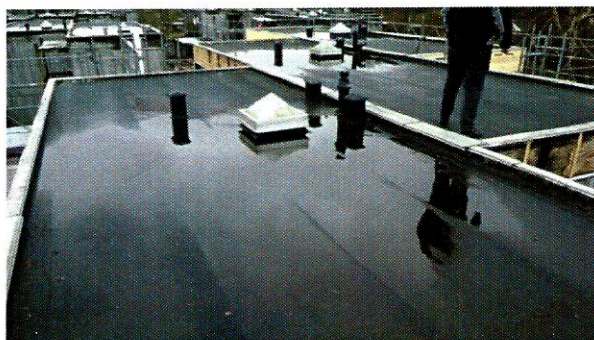
Taget afvandes ikke tilstrækkeligt og der står blankt vand i lange perioder

Det må konstateres, at tagene i bebyggelsen er i meget dårlig stand. Dårligere end det forudsattes fra starten af i renoveringsprojektet. Tagene har flere store lunger, hvor regnvandet ikke kan afvandes tilstrækkeligt og tagene er udført på en måde, så der

kan trænge vand ind under tagpapdækningen. Følgerne er begroninger og nedbrydning af tagdækningen, som altså nu har resulteret i en decideret vandskade i flere boliger.

Det anbefales at alle tage i Sortemosen renoveres snarest, da der er konstateret massiv fugt og skimmelvækst i tagkonstruktionen. Der er registeret løbende vandskader, som skal udbedres straks.

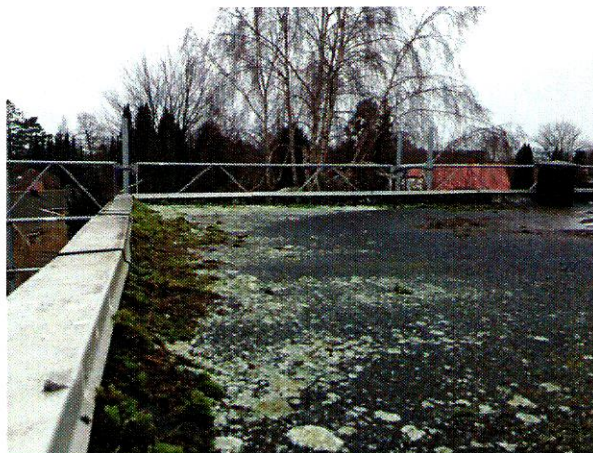
Mange tage har kraftige begrønninger, som nedbryder tagpappen

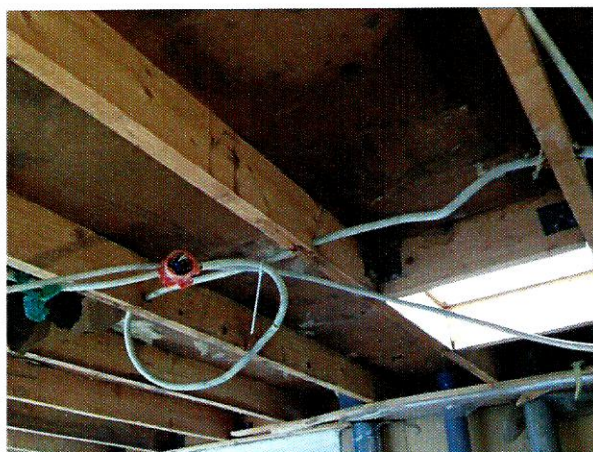
Ved fjernelse af tagene kunne det konstateres, at isoleringen har sorte skjolder, som er tegn på utæt dampspærre, hvilket også kan være medvirkende til skimmelsvampen.

Der er konstateret skimmelsvamp på undersiden af masonitpladerne

Fjernelse af den eksisterende tagdækning inklusive masonitplader, isolering og dampspærre. Spær og loftplader renses fuldstændigt for skimmel og der etableres en ny, tæt dampspærre, udlægges 250 mm ny isolering, oprettes spær og udlægges nye krydsfinersplader. Der etableres fald mod afløb med kileskåret isolering med to lag svejst tagpap. Sternene forhøjes, tagpap føres rundt om murkrone og der udføres nye inddækninger. Omkring taghætter udføres nye inddækninger og tagbrønde skiftes. Hele taget udluftes som tidligere ved etablering af 50 mm luftspalte og udluftningshuller i facaden.

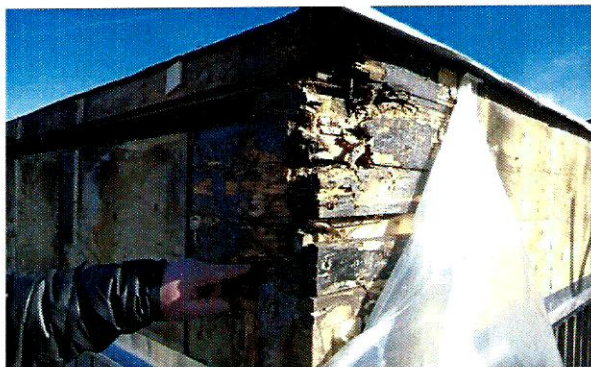
Rådskade i vægkonstruktion ved tagmurkrone
